**Análisis del estado estructural mediante el método  
de ultrasonidos de una edificación con vigas de  
madera de chopo de 100 años de antigüedad.**

**MÁSTER EN REHABILITACIÓN  
ARQUITECTÓNICA**

**FRANCISCO JOSÉ ESPIGARES MARTÍN**

**SEPTIEMBRE 2020**

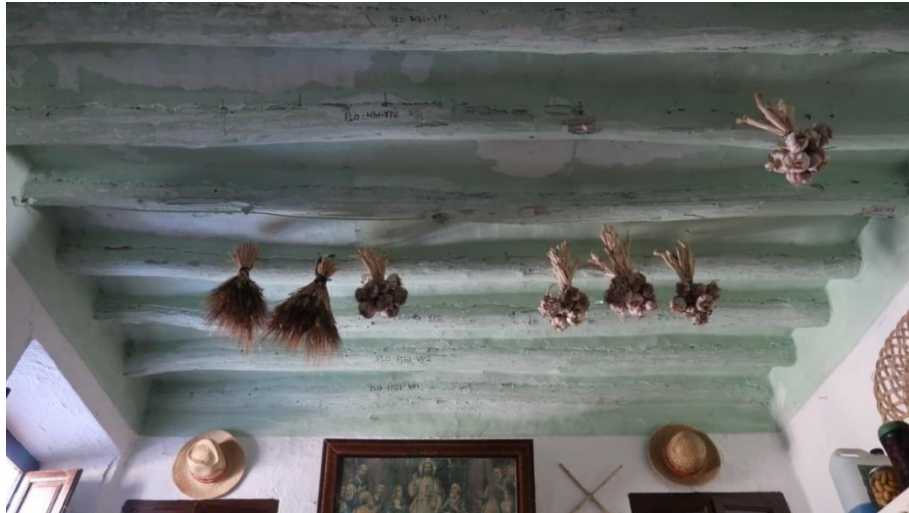
**Figura 28.** Vista del forjado PLO-HB1.

Esta habitación presenta forma rectangular de 3,31 x 3,01 m<sup>2</sup> y una altura de forjado (suelo-cara inferior del forjado) de 2,85 m. El forjado se compone de once rollizos de madera de chopo con sección variable entre 10,7 cm y 12,1 cm, e intereje de 25 cm. Como elemento de entrevigado se dispone una tablazón de madera clavado a la vigería.

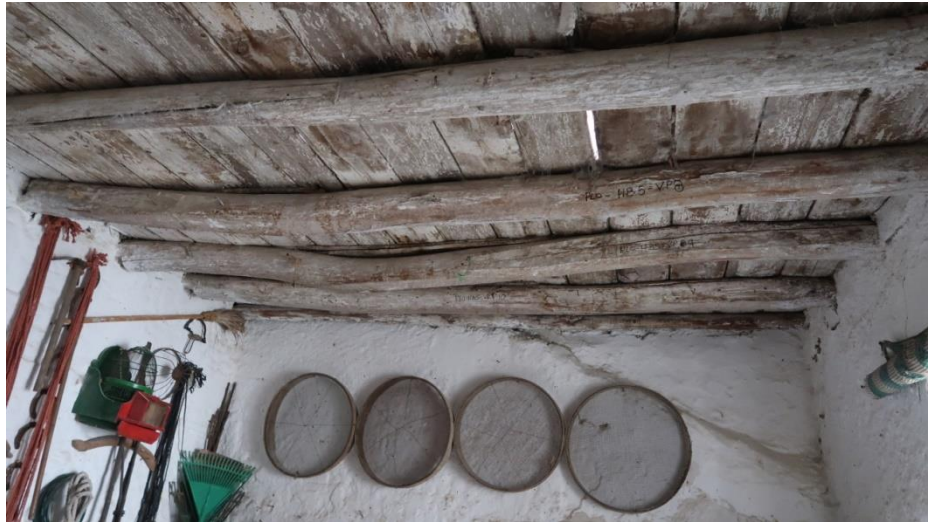
**Figura 29.** Vista del forjado PL0-HB5.

afectar a la resistencia de la viga, como se observó en la Figura 29. La construcción de esta estancia fue posterior al núcleo principal de la vivienda.

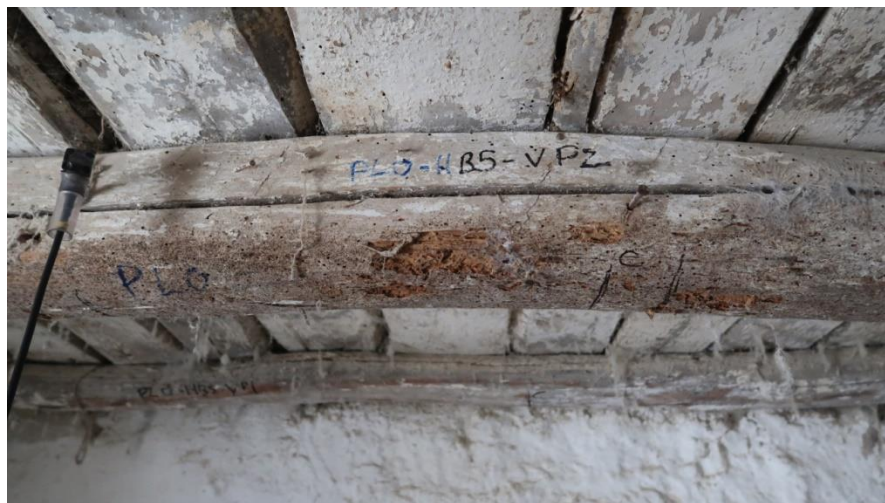
**Figura 30.** Presencia de humedad, fendas y carcoma en la viga VP2, PL0-HB5.

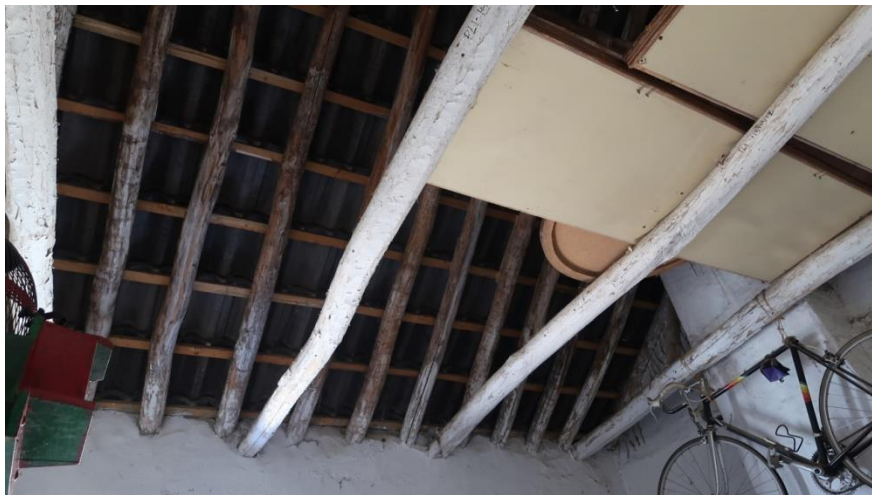
**Figura 31.** Vista del forjado PL1-HB1.

Es la habitación colindante a la anterior y mantiene la misma disposición con cinco vigas horizontales y catorce vigas inclinadas. La dimensión de dicha habitación es de 4,26 x 3,06 m<sup>2</sup>. Las vigas horizontales de la misma apoyan en la misma partición que las vigas de la habitación anterior. En dicha habitación al igual que en la anterior se midieron las vigas horizontales, debido a que la accesibilidad era muy reducida y no se pudo obtener las medidas adecuadas por seguridad.

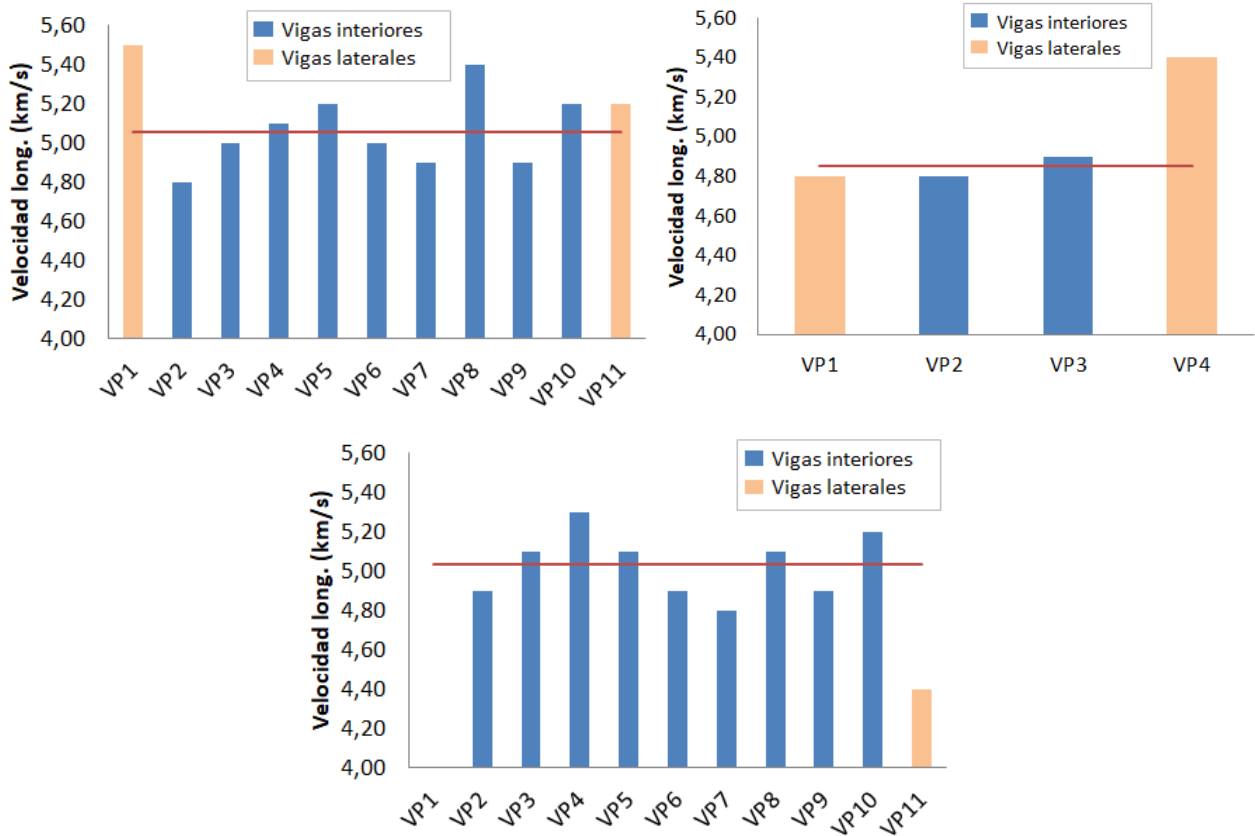
HB1 como la HB5, tienen la misma velocidad de propagación media, a pesar de que la HB5 arroja un 4,4% más de humedad media que la HB1.

**Figura 40.** Velocidad longitudinal. Izq.: HB1. Der.: HB3. Centro: HB5. Línea roja: valor medio de vigas interiores.

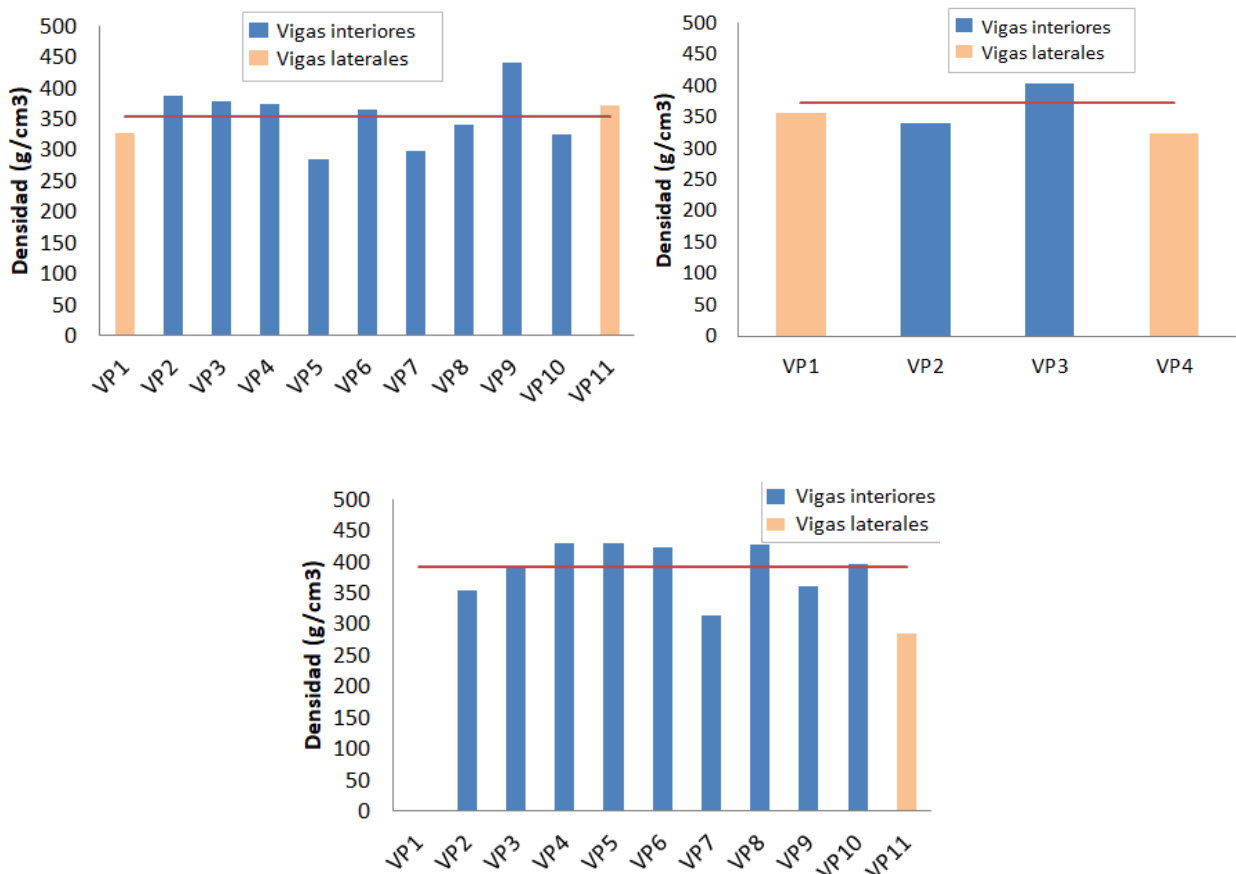
Tal y como se observa en la Figura 41, HB1 presenta los valores medios más bajos de las tres estancias, comparando dichos valores con la HB5, vemos una diferencia sustancial del 14,6%, lo que nos da a entender que las vigas no pertenecen a la misma plantación, observamos también la diferencia que aparece en cuanto el diámetro medio de las piezas. Tal y como se puede apreciar la viga HB1-VP9 presenta una densidad mucho mayor que el resto de vigas, sin embargo, esta densidad es similar a 4 de las vigas de HB5. En esta estancia, el menor valor lo presenta la viga VP11, debido principalmente por el deterioro del material a causa de la afección por humedad. HB3 presenta una densidad promedio entre HB5 y HB1.

Figura 41. Densidad. Izq.: HB1. Der.: HB3. Centro: HB5. Línea roja: valor medio de vigas interiores.

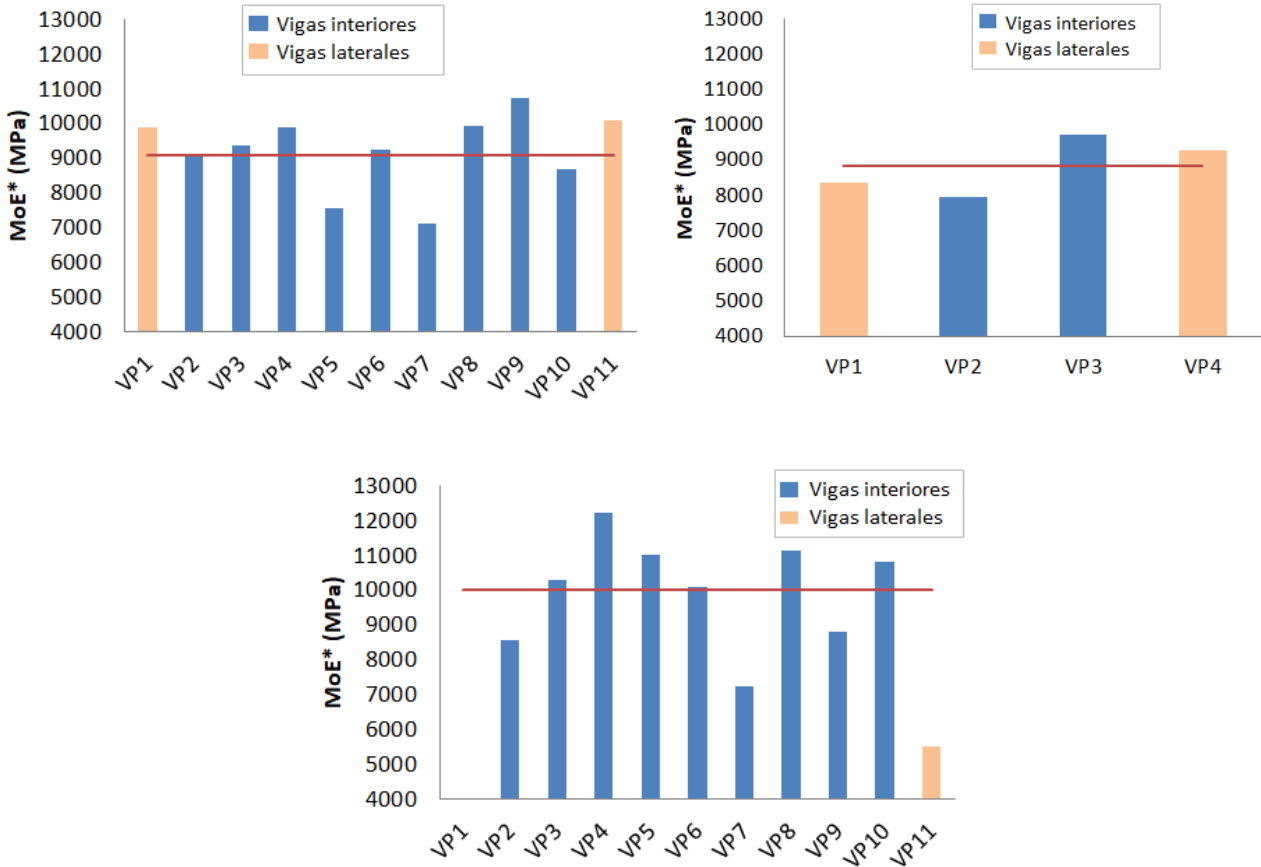
se realizaron con una pequeña diferencia temporal entre sí. El MoE\* es menor que el MoE porque la humedad registrada estaba por debajo de la humedad de referencia del 12%.

Figura 42. MoE\*. Izq.: HB1. Der.: HB3. Centro: HB5. Línea roja: valor medio de vigas interiores.

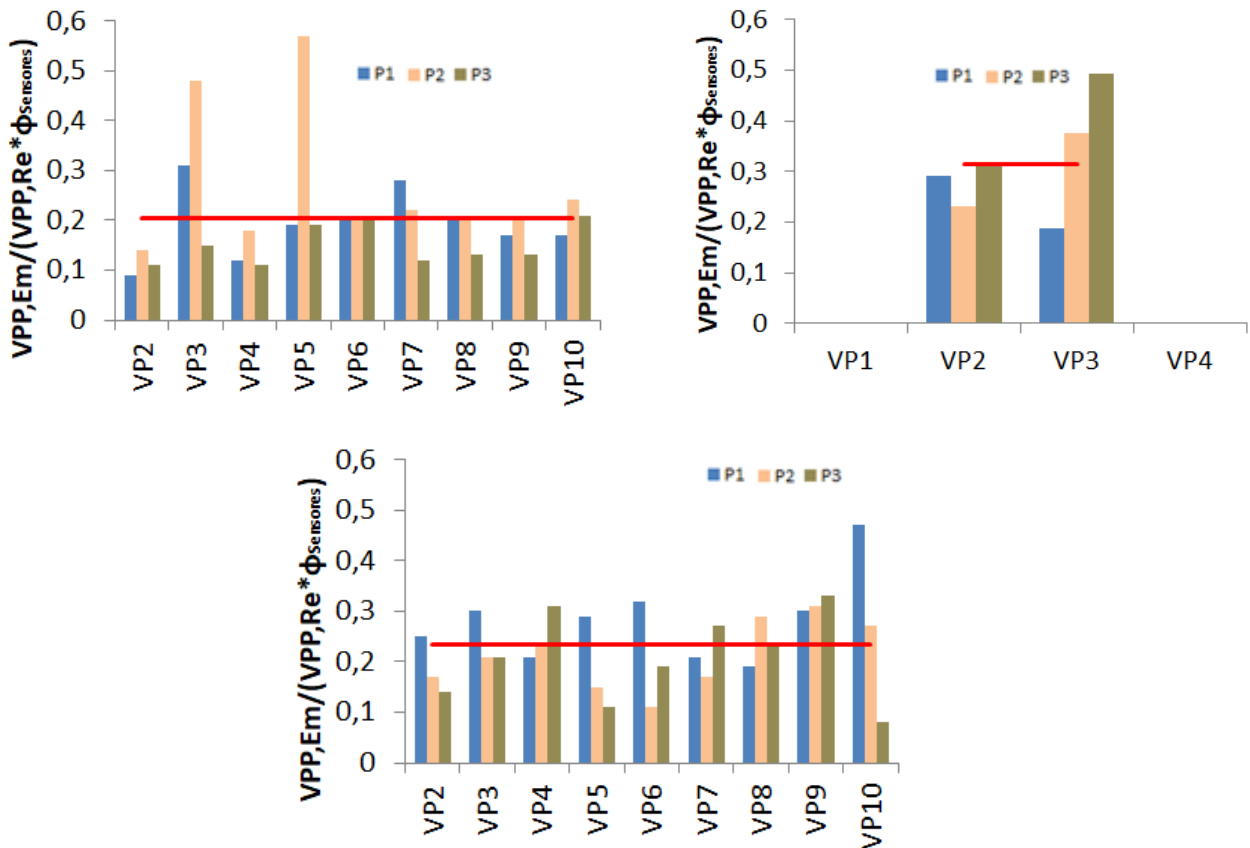
Respecto de la relación entre voltajes y distancia entre sensores, la habitación HB0 presenta en líneas generales valores ligeramente más bajos que HB5. Un valor mayor de este parámetro indica una mayor atenuación entre sensor emisor y receptor y por lo tanto, mayor deterioro del material. Destacan en HB0 los puntos centrales de las vigas VP3 y VP5 alcanzando una ratio hasta 0.57. En el caso de HB5, se observa una gran diferencia entre los puntos de las vigas VP2, VP5 y VP6, destacando VP10 la cual arroja en P1 el mayor valor de la estancia y en P3 el menor valor, siendo además muy similar a los valores de HB0-VP2. De la viga HB5-VP10 se extrajo el microcore con un canal provocado por carcinoma, pudiendo ser la presencia de esta la causa de esta gran disparidad entre los 3 puntos. Los valores de las vigas de HB3 se encuentran en la media del resto de estancias, claramente destacando el punto 3 de VP3, pudiendo asociarse a un deterioro del material en dicha zona.

Figura 46. Ratio  $V_{pp,em}/V_{pp,re} * D$  sensores. Izq.: HB1. Der.: HB3. Centro: HB5. Línea roja: valor medio de vigas interiores.
