# ESCUELA TÉCNICA SUPERIOR DE INGENIERÍA DE EDIFICACIÓN UNIVERSIDAD DE GRANADA

## Refuerzo de vigas de madera antigua mediante CFRP Ensayos a flexión

Proyecto Final de Grado  
Diciembre 2016

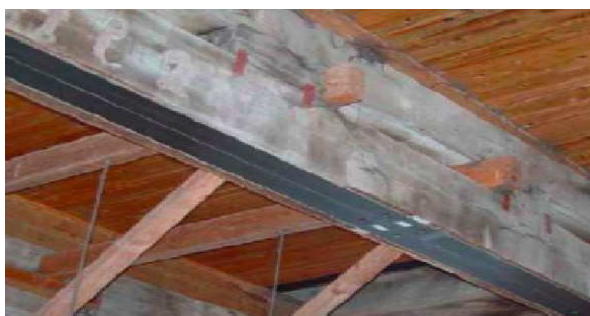
**Figura 1.1.** Refuerzo de puente de Sins con láminas de material compuesto de fibra de carbono [3].

El uso de las nuevas técnicas de refuerzo mediante materiales compuestos permite realizar refuerzos mucho menos invasivos, y con un aporte despreciable al peso propio de la estructura. La primera intervención importante realizada en madera mediante CFRP fue el puente de Sins (Suiza). Un proyecto llevado a cabo por G. Schwegler y H. Meier en el año 1995 [5] (Figura 1.1).

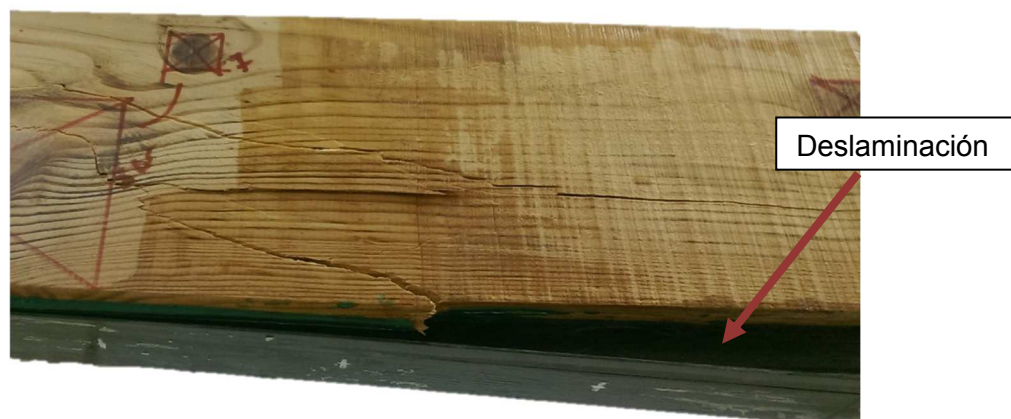
**Figura 1.2.** Deslaminación sufrida entre una viga de madera y un refuerzo de CFRP.

Un factor determinante en el funcionamiento del refuerzo es el comportamiento de la superficie de unión entre la fibra y la madera [9,10]. En esta superficie se puede producir un fallo llamado deslaminación, en el que el refuerzo pierde su adherencia y se desprende del elemento reforzado en unos valores de tensión muy inferiores a los de rotura del CFRP. En la Figura1.2 se puede observar un fallo por deslaminación. Según el estudio de Dagher

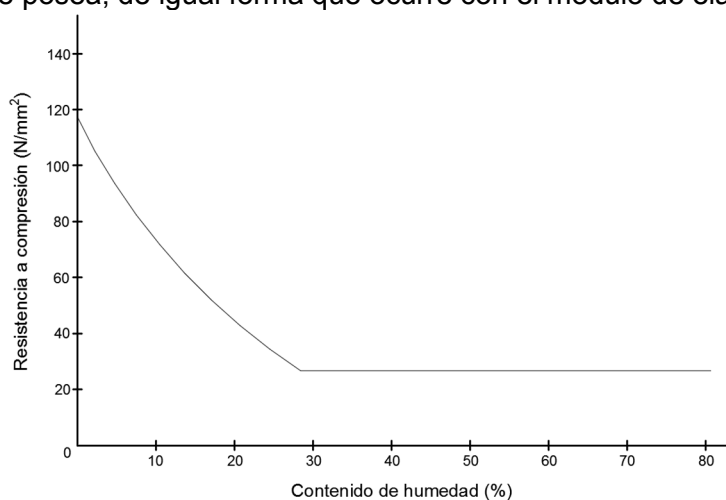
**Figura 2.4.** Variación de la resistencia a compresión paralela a las fibras frente a la humedad de la madera (coníferas) [15].

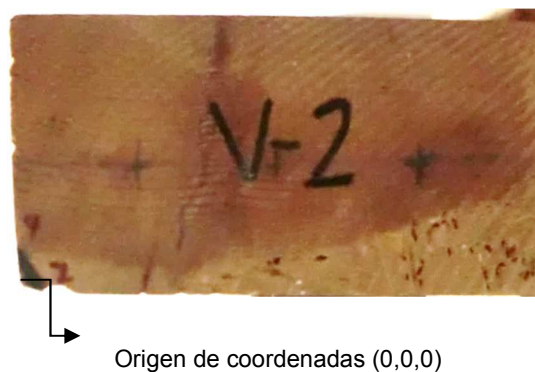
**Figura 2.10.** Numeración en la testa derecha de una viga pequeña.

Tras aserrar las muestras seleccionadas, se seleccionaron un total de 51 vigas pequeñas con unas dimensiones aproximadas de  $145 \pm 1$  mm de alto,  $75 \pm 2$  mm de ancho y  $1290 \pm 3$  mm de largo, para ser ensayadas a flexión. Se designó cada una con una referencia en la testa derecha, indicando la letra V (de viga) y su número, tal y como se muestra en la Figura 2.10. Posteriormente se tomaron las medidas de todas las vigas, las cuales se muestran en la Tabla 2.2. En el esquema de la Figura 2.11 podemos identificar a que se refieren estas medidas.

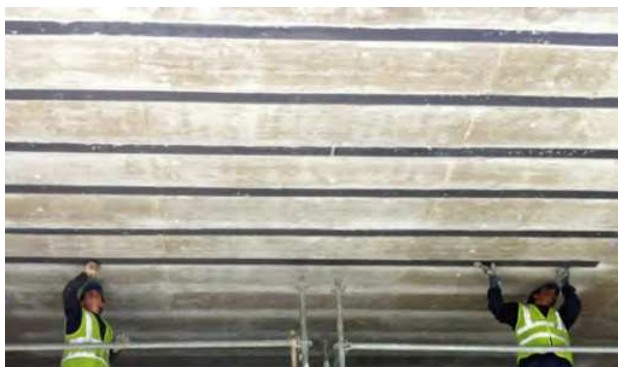
**Figura 2.12.** Ejecución de un refuerzo de forjado de hormigón armado mediante CFRP laminado colocado en la parte inferior de la vigueta [24].

Una de las formas en las que se puede encontrar un material compuesto es en forma de laminado. No es más que un conjunto de capas de fibra moldeadas juntas con una matriz en una determinada dirección, obteniéndose mediante pultrusión o laminación. El laminado de fibra de carbono es un polímero armado con fibras de carbono con una matriz epoxi, siendo concebido principalmente para el refuerzo estructural, adhiriéndose al elemento a reforzar mediante una resina. Se consigue así aumentar la resistencia de la estructura y disminuir su flecha, mejorando sus condiciones de servicio, sin añadir prácticamente peso adicional. En la Figura 2.12. se observa un tipo de refuerzo con laminado de CFRP.

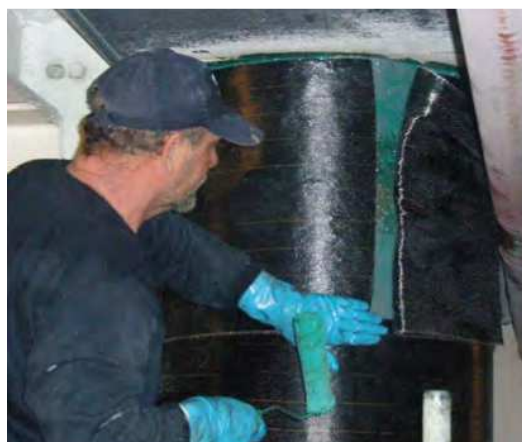
**Figura 2.13.** Ejecución de un refuerzo de forjado mediante CFRP en forma de tejido, en un elemento cilíndrico [24].

Cuando el material compuesto se presenta en forma de tejido, pueden darse dos casos: el primero, en el que el fabricante ya haya impregnado el tejido en fábrica con la resina y esta se encuentre en un estado intermedio de curado (tejido preimpregnado o parcialmente impregnado), o que se suministre la fibra sin impregnar. En este caso se ha de realizar la composición de la matriz con las fibras en el mismo momento del refuerzo. Los refuerzos realizados con tejido son más versátiles en cuanto a formas de refuerzo se trata, pues son sumamente dóciles a la hora de adaptarse a la geometría del elemento a reforzar, siendo en contra su ejecución algo más laboriosa. En la Figura 2.13 se puede ver a un operario realizando el refuerzo de un pilar con tejido a base de fibra de carbono.

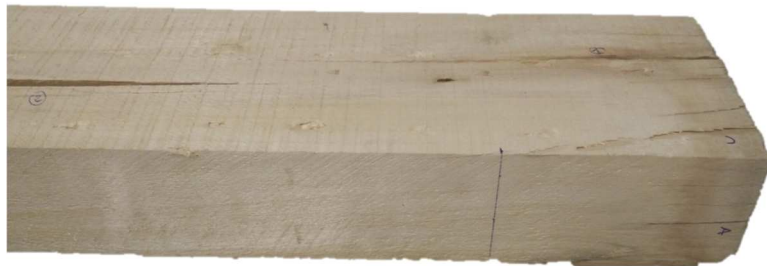
**Figura 2.15.** Fotografía de una viga sin reforzar.

De las 35 vigas, se ensayaron 4 sin refuerzo con objeto de poder determinar la efectividad del refuerzo. En la Figura 2.15. aparece una viga sin reforzar ensayada.

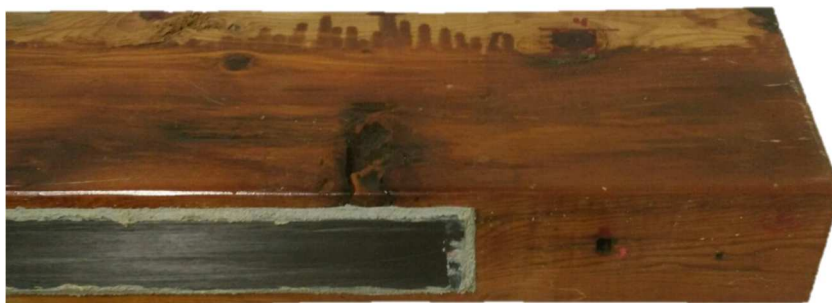
Figura 2.17. Fotografía de una viga con el refuerzo LR-S-P.

Por sus siglas en inglés *Longitudinal Reinforcement - Sika - Partial width*. Este refuerzo lleva un laminado Sika® CarboDur® E-512 y está adherido con resina Tipo 1. Se reforzaron 3 vigas de dicha forma, pero a fin de homogeneizar los resultados, se tuvo que añadir una más a este grupo, siendo un total de 4 vigas del tipo LR-S-P. La Figura 2.17 muestra este tipo de refuerzo.

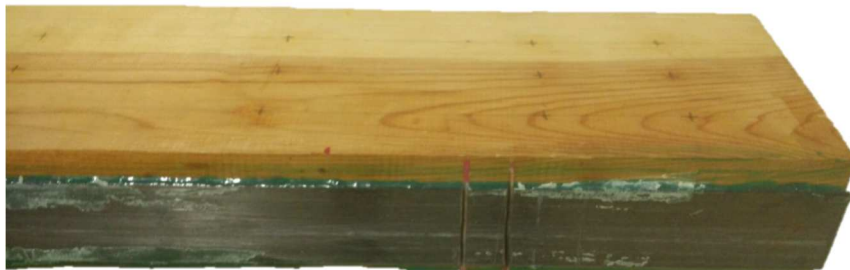
Figura 2.18. Fotografía de una viga con el refuerzo LR-D-P.

De sus siglas en inglés *Longitudinal Reinforcement - Drizoro - Partial width*. Se usó un laminado DRIZORO® COMPOSITE 1405 y la resina Tipo 4. Se configuraron 3 vigas con este refuerzo (Figura 2.18).

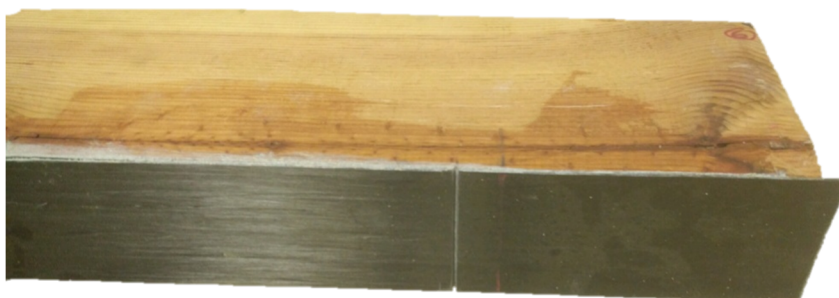
Figura 2.19. Fotografía de una viga con el refuerzo LR-S-F.

Acrónimo de *Longitudinal Reinforcement - Sika - Full width* en inglés. En este refuerzo se usó un laminado Sika® CarboDur® E-812 y se adhirió con resina Tipo 1. Se reforzaron 3 vigas de dicha forma (Figura 2.19).

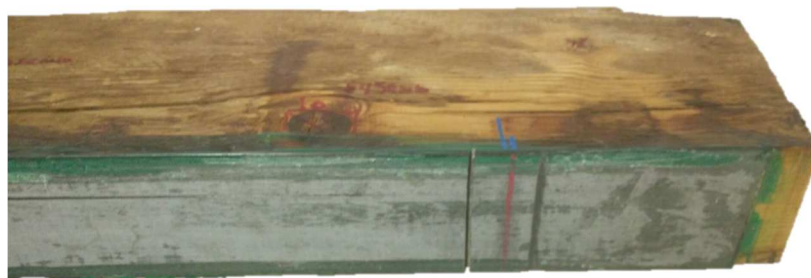
**Figura 2.20.** Fotografía de una viga con el refuerzo LR-D-F.

Por sus siglas en inglés *Longitudinal Reinforcement - Drizoro - Full width*. Se utilizó un laminado DRIZORO® COMPOSITE 1410 y la resina Tipo 4. Se configuraron 3 vigas con este refuerzo. Se puede ver una de esas vigas en la Figura 2.20.

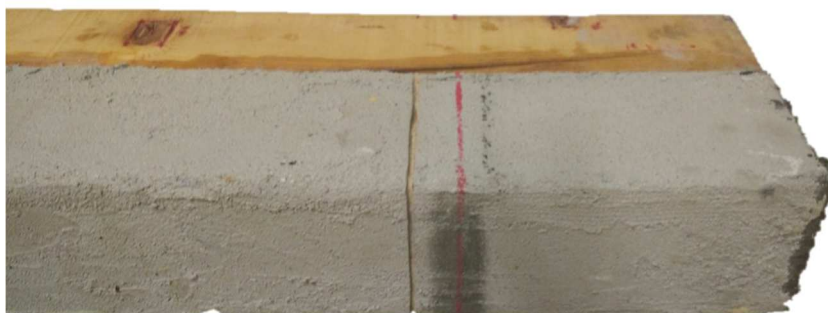
**Figura 2.22.** Fotografía de una viga con el refuerzo WR-S.

Por sus siglas en inglés *Wrap Reinforcement - Sika*. Se usó el tejido unidireccional de SIKA S.A.U. Sika® Wrap®-230 C y la resina Tipo 1. Se tomaron 3 vigas para ser reforzadas con el refuerzo WR-S. (Figura 2.22).

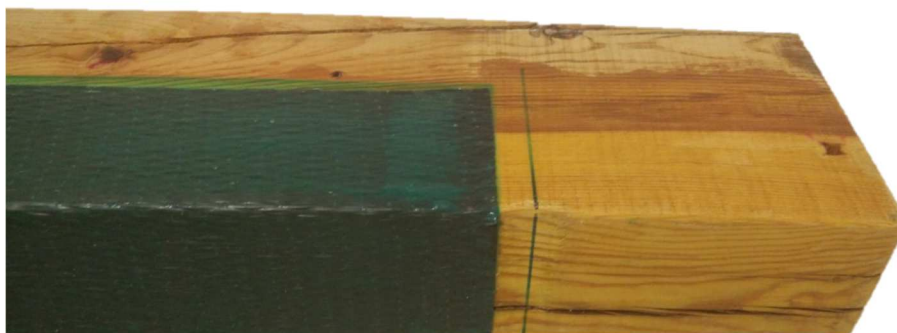
**Figura 2.23.** Fotografía de una viga con el refuerzo WR-D-U.

Este tipo de refuerzo toma su nombre del inglés *Wrap Reinforcement - Drizoro - Unidirectional*. En los refuerzos WR-D-U se utilizó tejido unidireccional DRIZORO® WRAP 200 y la resina Tipo 4. Se reforzaron 3 vigas con este tejido unidireccional de DRIZORO S.A.U. En la Figura 2.23 aparece una de ellas.

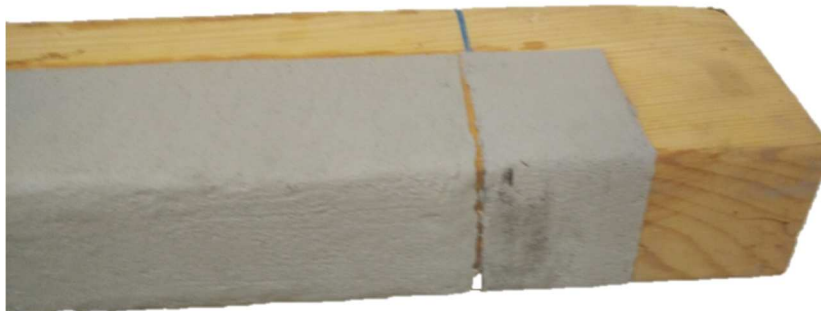
**Figura 2.26.** Fotografía de una viga con el refuerzo WLR-S.

Por sus siglas en inglés *Wrap and Longitudinal Reinforcement - Sika*. Para este tipo de refuerzo se usaron los siguientes materiales: Sika® CarboDur® E-512 como laminado. Sika® Wrap®-230 C como tejido y resina Tipo 1. Se reforzaron 3 vigas WLR-S. En la Figura 2.26 se observa un ejemplo.

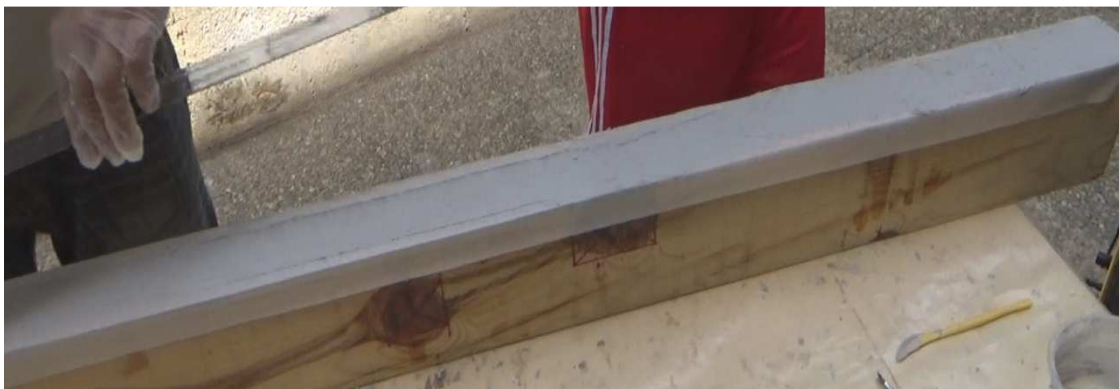
**Figura 2.29.** Fotografía de una viga a la cual se le ha aplicado la primera capa de resina.

El primer paso para realizar el refuerzo fue aplicar una capa de resina, que al igual que la imprimación, es bicomponente. La mezcla también se realizó a bajas revoluciones y en un recipiente limpio, siempre siguiendo la dosificación recomendada en las fichas técnicas y consiguiendo una mezcla homogénea y una cantidad necesaria para el refuerzo. La capa de resina se aplicó usando herramientas que facilitaran su uniforme esparcimiento. En la Figura 2.29 se puede ver esta capa de resina ya esparcida.

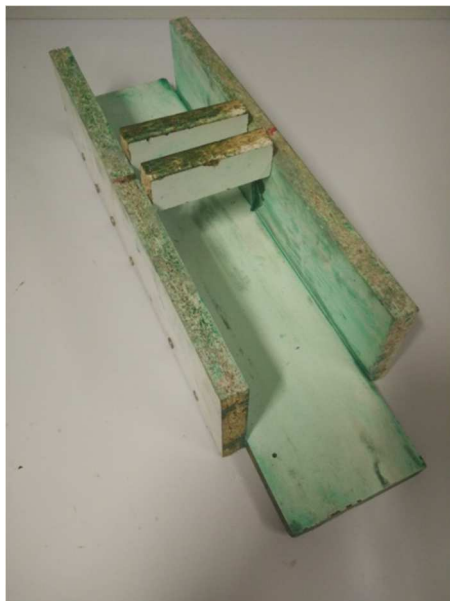
**Figura 2.30.** Dosificador usado para impregnar de resina el laminado.

El paso siguiente fue la colocación del laminado de CFRP, que previamente había sido cortado a medida. En el laminado se impregnó una capa continua de resina. Para esto, se utilizó un dosificador recomendado por el fabricante, que se puede ver en la Figura 2.30.

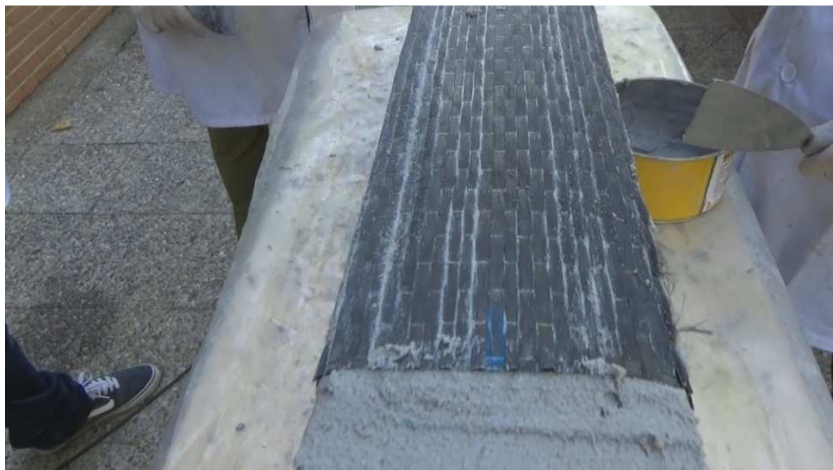
**Figura 2.31.** Colocación de tejido unidireccional de SIKA S.A.U sobre una de las vigas.

La elaboración de los refuerzos con tejido tiene en común muchos de los pasos a seguir con los refuerzos de laminado. Primero se eligió la cara a reforzar, se marcó donde iría el refuerzo y se dio imprimación. La mezcla de la imprimación se hizo de la misma manera, ya que era el mismo material. La diferencia era que las vigas reforzadas mediante tejido requirieron algo más de cantidad, puesto que como el refuerzo sube por los laterales, estos han de ser imprimados también hasta la mitad. La dosificación de la capa de resina también es la misma, y de igual manera, esta capa ha de subir también por los laterales hasta la mitad del lado. Una vez se obtuvo una capa uniforme de resina sobre la pieza, se colocó el tejido con mucho cuidado para no dejar arrugas que pudieran comprometer a la efectividad del refuerzo. En la Figura 2.31 se aprecia el momento de la colocación del tejido de CFRP sobre una de las vigas.

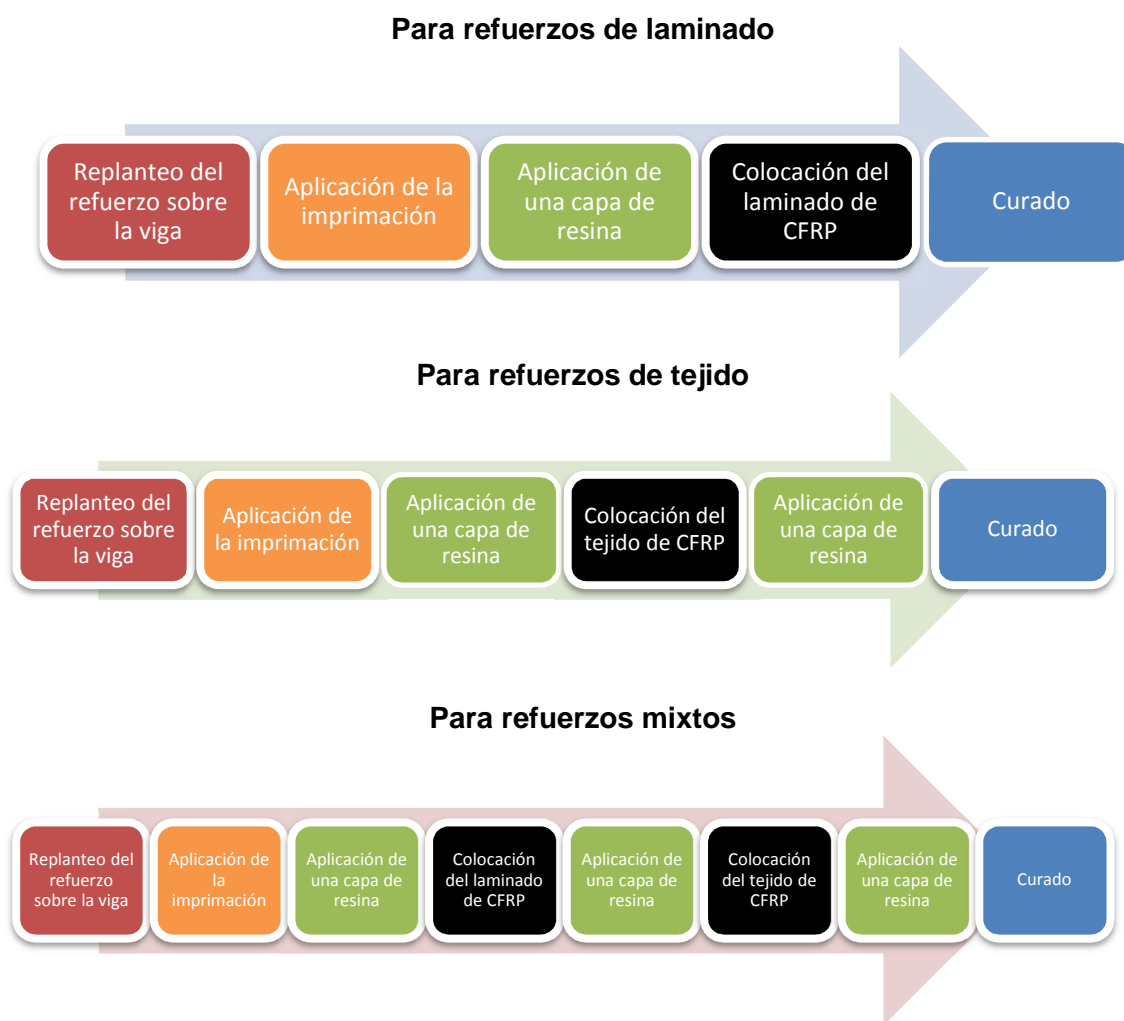
**Figura 2.32.** Proceso de elaboración de los refuerzos con CFRP

En el esquema de la Figura 2.32 se describe el proceso de la ejecución de los refuerzos llevados a cabo.

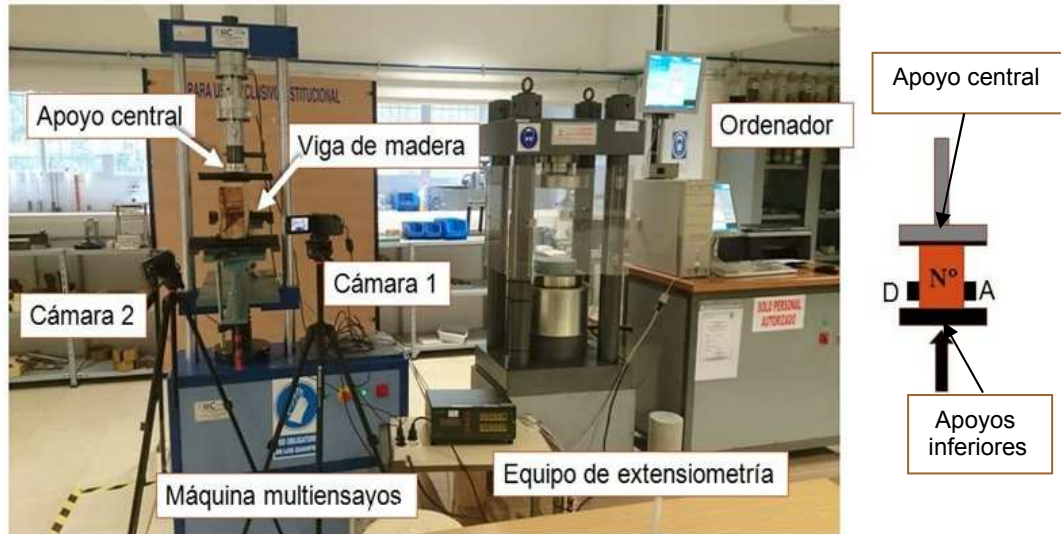
Figura 3.1. Montaje completo antes de un ensayo a flexión de una viga reforzada.

Se dispusieron dos cámaras de vídeo modelo HANDYCAM EXMOR R. de la marca SONY capaces de grabar en HD, y dos trípodes con el tamaño suficiente para alojar las cámaras cerca del ensayo y a la misma altura que la viga. Se decidió usar cámaras durante el ensayo porque así, además de tener un registro fiable sobre el desarrollo de éste, se puede tener una visión muy cercana del ensayo, sin que ningún operario corra peligro debido a las astillas o restos de resina que pueden salir despedidas. Además, ver las imágenes a cámara lenta permite apreciar sucesos ocurridos durante el ensayo, que a simple vista pasarían desapercibidos. En la Figura 3.1 se puede identificar cada uno de los elementos descritos en este apartado.

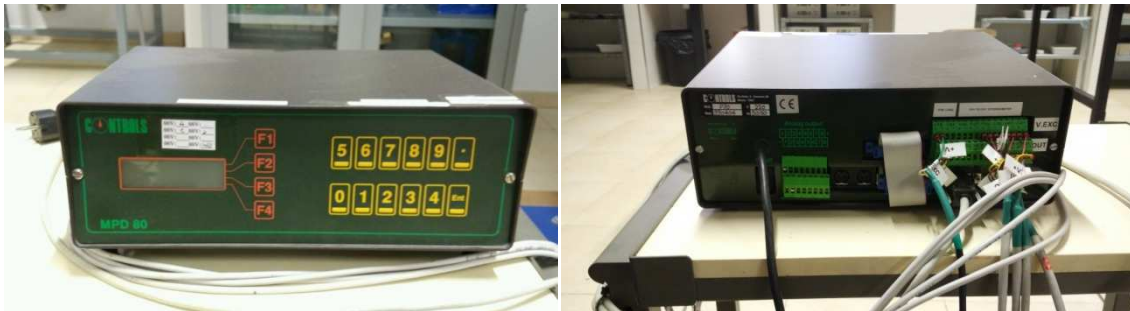
**Figura 3.5.** Equipo de extensimetría CONTROLS P70 (Milan-Italia). Izquierda: frontal. Derecha: parte trasera.

Cada viga se equipó con 4 galgas antes del ensayo. A las galgas se les denominó con los nombres A, B, C y D. Las galgas A y D fueron colocadas en los laterales, mientras que las B y C se adhirieron en la base. Todas las galgas se colocaron a 1/4 del centro de su respectiva cara. Todas las galgas se encontraban bajo la fibra neutra, registrando por tanto tracciones. La Figura 3.4 muestra la disposición de las galgas en una viga. En la Figura 3.5 se puede ver el equipo de extensimetría usado.

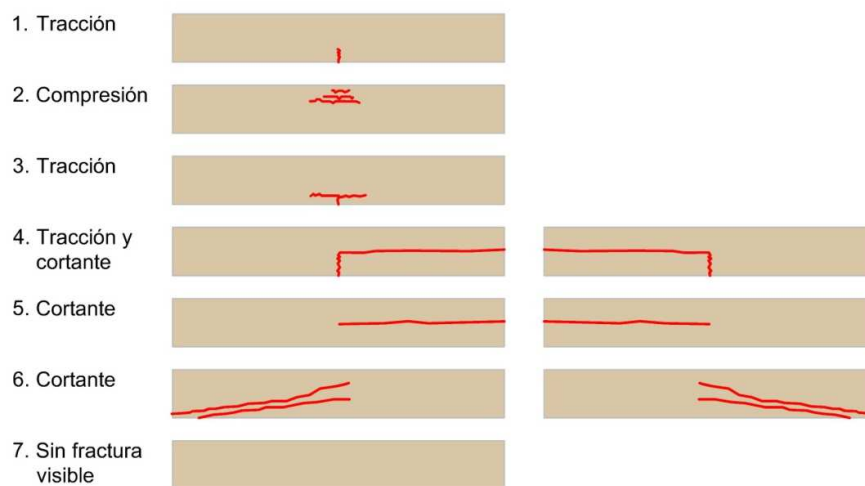
**Figura 4.4.** Modelos de fallo de las vigas ensayadas [3].

**Modos de fallo:** tras los ensayos, se realizó una inspección visual de cada viga, pudiéndose catalogar los tipos de rotura. Aunque la mayoría de las probetas rompieron por cortante y/o tracción de las fibras inferiores, se tomaron 7 modelos de fallo diferentes (Figura 4.4) [3].

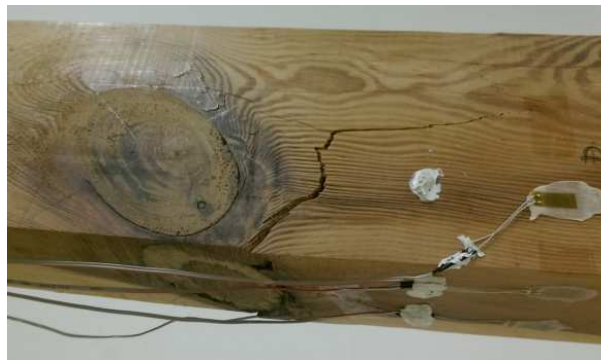
**Figura 4.7.** Rotura de la viga NR-1.

Como se aprecia, la viga NR-1 dio un MOR de  $25,74 \text{ N/mm}^2$  con una carga máxima de  $27,06 \text{ kN}$  y un MOE de  $13410,55 \text{ N/mm}^2$ . Esto, junto con las demás vigas sin reforzar, otorgó unos valores iniciales de referencia. En la Figura 4.6 se observa que la medición de la galga A fue un tanto inestable. Tras su inspección posterior se determinó que esta galga había realizado esta medición errónea debido a que estaba ligeramente despegada. En la Figura 4.7 se muestra la rotura de la viga NR-1. Se puede ver que su rotura se ajustó al modo de fallo 3, por tracción.

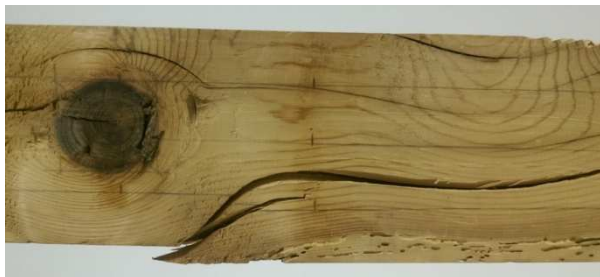
Figura 4.8. Rotura de la viga NR-2.

En la foto de la rotura (Figura 4.8) se aprecia como el fallo se produjo por cortante (modo de fallo 6). También se puede observar que en la parte inferior la pieza muestra claros síntomas de haber sido atacada por insectos xilófagos, en este caso carcoma.

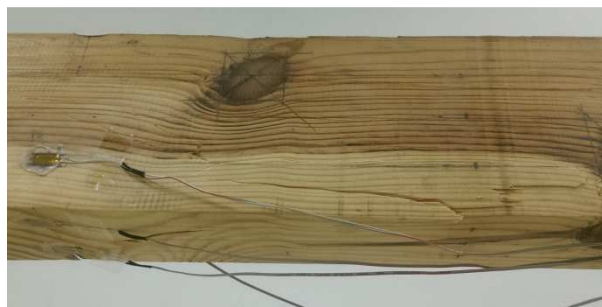
Figura 4.11. Rotura de la viga NR-3.

considerablemente alta y estaba catalogada como MEG, por lo cual era menos susceptible de fallar por defectos en la misma, tales como nudos o fendas. Su MOE fue más bajo que el de las anteriores ( $7508,31 \text{ N/mm}^2$ ). En la imagen de la Figura 4.11 aparece la rotura de esta viga, que como se aprecia, fue de acuerdo al modelo de fallo 5 (por cortante).

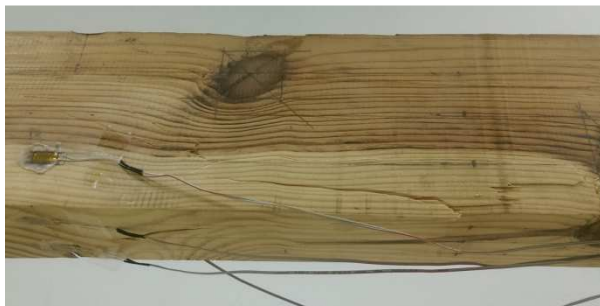
Figura 4.13. Rotura de la viga NR-4.

De la viga NR-4 no se obtuvieron valores de extensometría. A pesar de ello los datos obtenidos en los cuatro primeros especímenes, sirvieron de referencia para los próximos ensayos de las vigas reforzadas con diferentes disposiciones. El modo de fallo por cortante de esta viga fue de acuerdo al modelo 6, tal y como se ve en la imagen de la Figura 4.13.

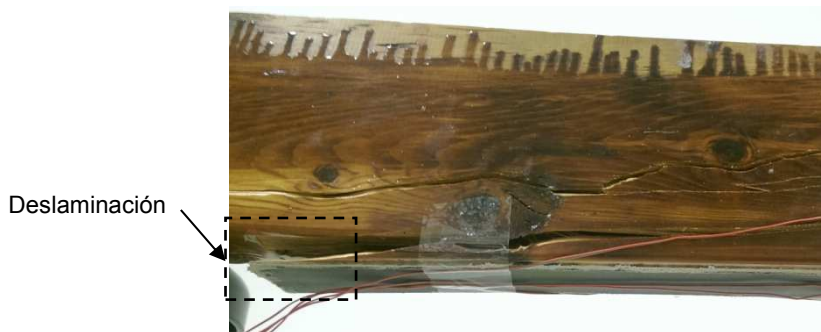
**Figura 4.16.** Rotura de la viga LR-S-P-1.

Tras el ensayo de esta viga se observó que la carga máxima sufrió un aumento notable. De hecho, esta viga soportó 61,06 kN frente a los 28,53 kN de carga media que se obtuvieron en las vigas sin refuerzo, lo que se traduce en un aumento del 114,03% de la carga soportada. También hay que tener en cuenta que esta viga tenía una densidad elevada y la catalogación de MEG. Atendiendo a la gráfica que relaciona la tensión y las deformaciones (Figura 4.11) se observa como las galgas inferiores, B y C, describieron una trayectoria prácticamente idéntica. Las galgas laterales, A y D, siguieron una tendencia similar, por lo que se puede decir que las deformaciones en este ensayo fueron bastante estables. La rotura fue por cortante (modelo 6) y se observó también una deslaminación parcial del refuerzo en el momento de la rotura (Figura 4.16).

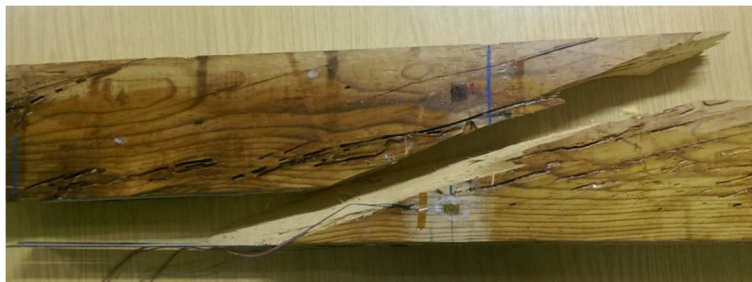
Figura 4.19. Rotura de la viga LR-S-P-2.

La viga LR-S-P-2 soportó una fuerza de 33,02 kN y tuvo un MOR de 31,28 N/mm<sup>2</sup>. Puede parecer algo más baja de lo esperado si la comparamos con los resultados obtenidos en la LR-S-P-1, pero tras ver que su densidad era baja, que estaba catalogada como Rechazo y que se encontraba afectada por carcoma, es un resultado bastante aceptable. Además, sus deformaciones siguieron manteniéndose muy estables (Figura 4.18) y su MOE fue de 11823,97 N/mm<sup>2</sup>, superando ligeramente el MOE medio de las vigas sin refuerzo. El modo de fallo fue por cortante (modelo 6), partiendo la viga en dos, tal y como se muestra en la foto de su rotura (Figura 4.19).

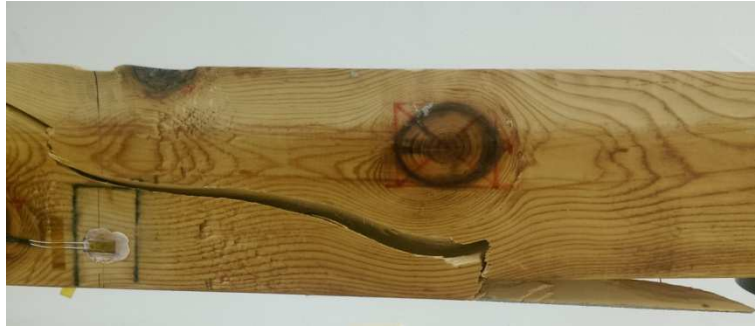
Figura 4.22. Rotura de la viga LR-S-P-3.

La viga LR-S-P-3 soportó 30,16 kN con un MOR de 28,69 N/mm<sup>2</sup> antes de romperse. Al igual que la LR-S-P-2, esta viga tenía una densidad baja, y también estaba catalogada como rechazo, por tener grandes nudos pasantes, estando uno de ellos en la zona central. Pese a esto, se volvieron a obtener unas deformaciones muy estables, sobre todo en las galgas inferiores (B y C) y un MOE inferior al de las vigas sin reforzar. La rotura se produjo por cortante (modelo 6), sin producirse deslaminación, como se puede ver en la Figura 4.19. La viga LR-S-P-3 también se encontraba afectada por carcinoma, al igual que la LR-S-P-2, lo cual también influyó en su pérdida de resistencia. A pesar de ello su resistencia fue de un 5,71% superior a la media de las vigas sin refuerzo.

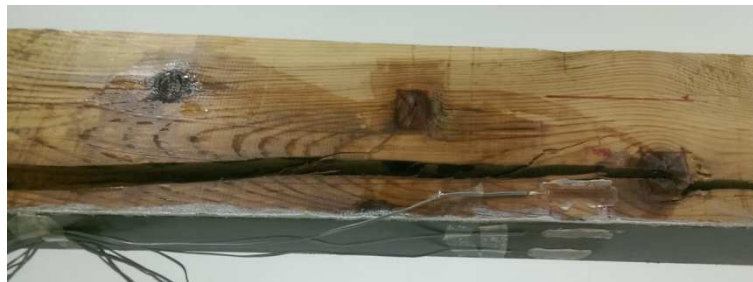
**Figura 4.28.** Rotura de la viga LR-S-F-1.

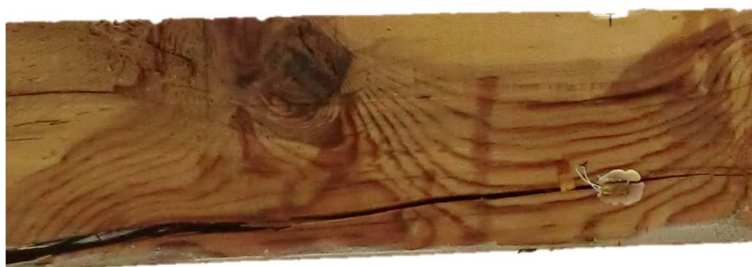
Figura 4.34. Rotura de la viga LR-S-F-3.

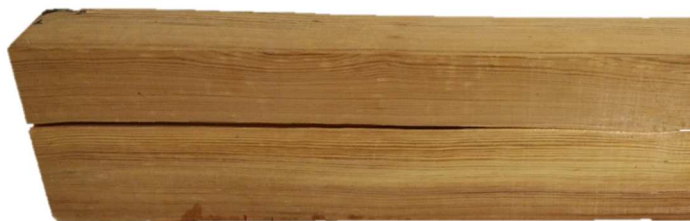
Figura 4.43. Rotura de la viga LR-D-P-3.

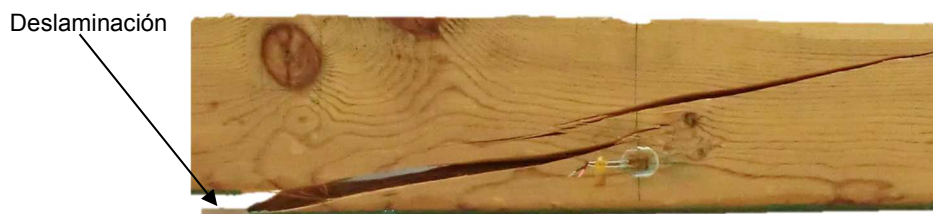
Figura 4.49. Rotura de la viga LR-D-F-2.

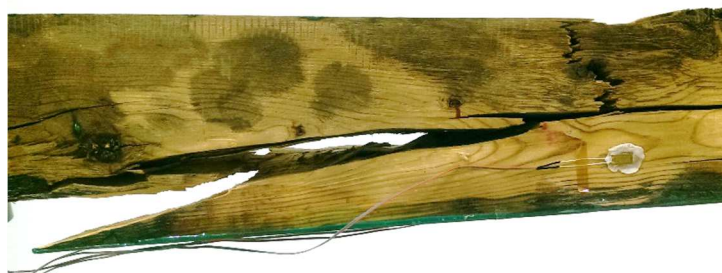
**Figura 4.52.** Rotura de la viga LR-D-F-3.

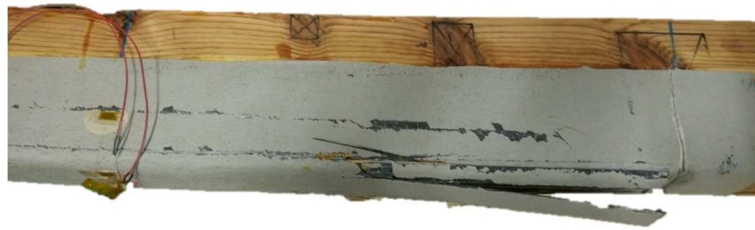
Figura 4.58. Rotura de la viga WLR-S-2.

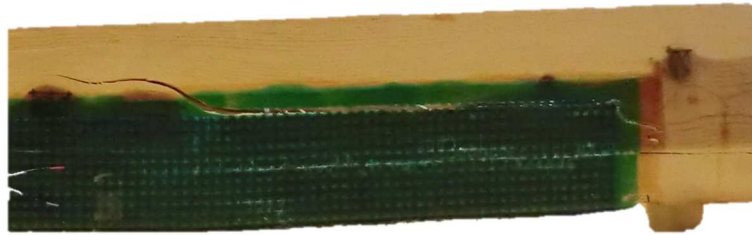
Figura 4.76. Rotura de la viga WLR-D-U-2.

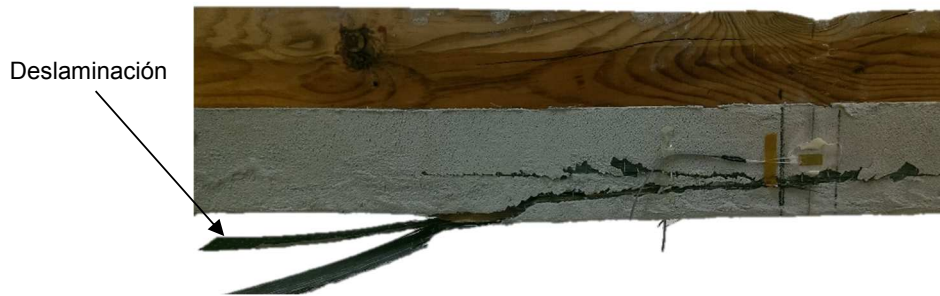
Figura 4.82. Rotura de la viga WR-S-1.

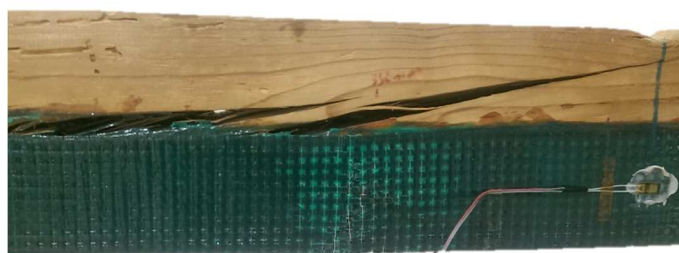
Figura 4.106. Rotura de la viga WR-D-B-3.

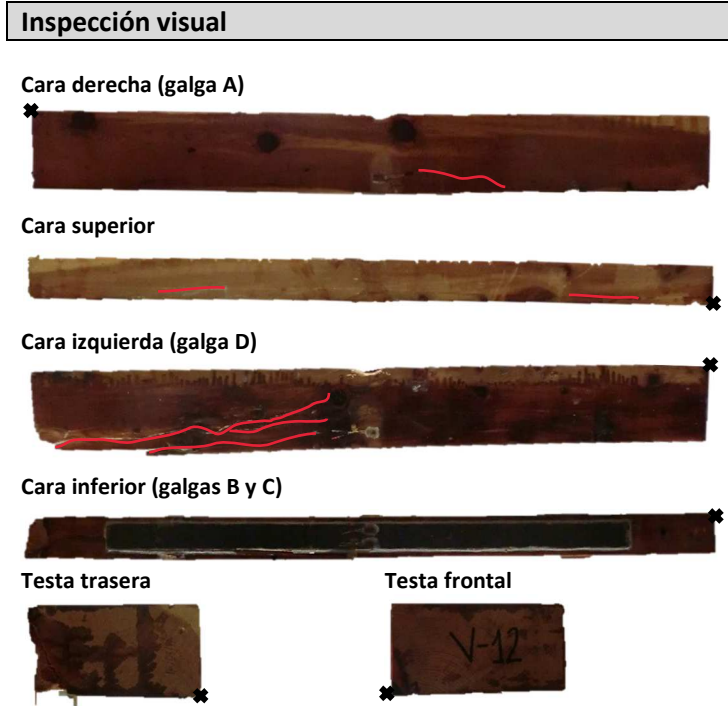
# Viga LR-S-P-1

Datos de la viga	
Dimensiones hxbxL [mm]	146 x 76 x 1290
Peso [kg]	8,90
Densidad [kg/m <sup>3</sup> ]	621,78
Catalogación según norma UNE 56545	MEG
Características del refuerzo	
Tipo	LR-S-P
Laminado	Sika CarboDur E-512
Tejido	-
Contenido vol. De fibra [%]	≥70
Datos del ensayo	
Fecha [dd/mm/aa]	29/10/15
Velocidad de carga [mm/min]	1,5
Velocidad de descarga [mm/min]	15
Carga máxima [kN]	61,06
MOR [N/mm <sup>2</sup> ]	58,09
MOE [N/mm <sup>2</sup> ]	15057,61
Flecha máxima [mm]	22,07
Modo de fallo [1-7]	6
