**Análisis del estado estructural mediante el método  
de ultrasonidos de una edificación con vigas de  
madera de chopo de 100 años de antigüedad.**

**MÁSTER EN REHABILITACIÓN  
ARQUITECTÓNICA**

**FRANCISCO JOSÉ ESPIGARES MARTÍN**

**SEPTIEMBRE 2020**

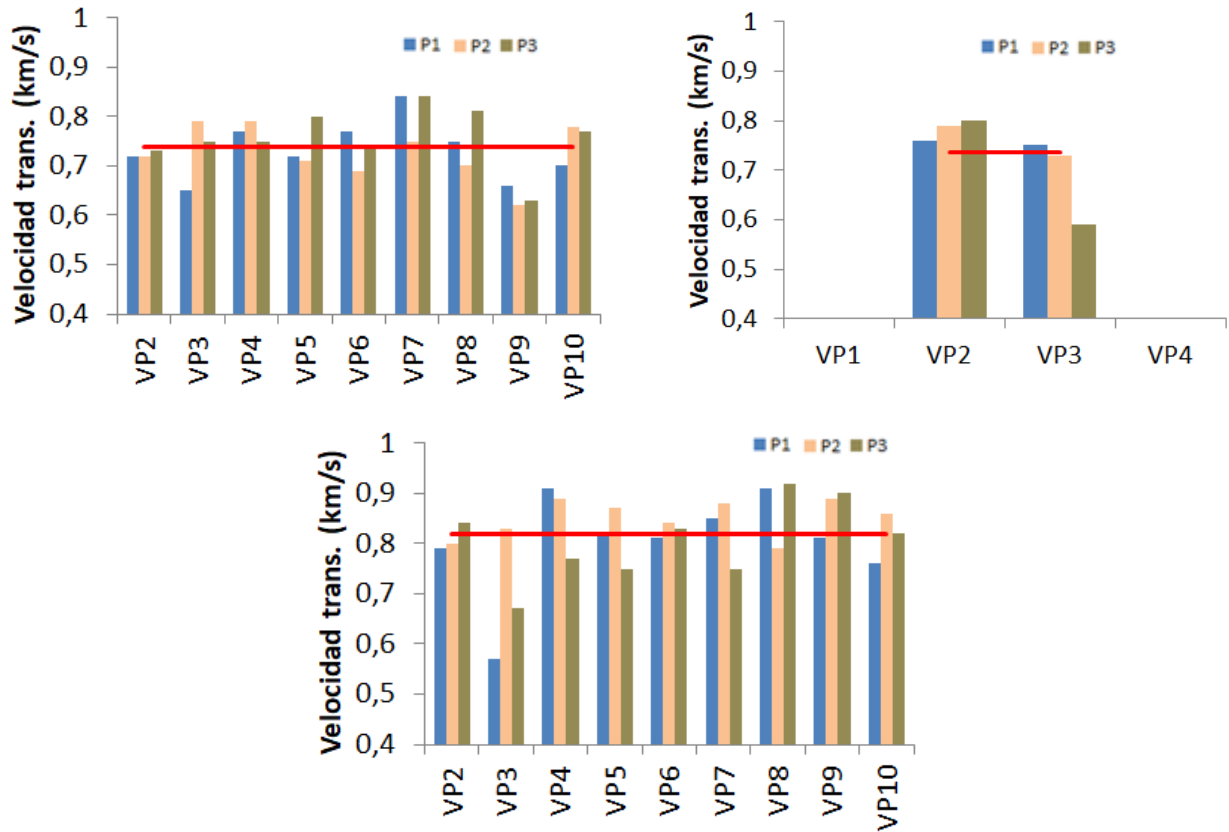
Respecto de la relación entre voltajes y distancia entre sensores, la habitación HB0 presenta en líneas generales valores ligeramente más bajos que HB5. Un valor mayor de este parámetro indica una mayor atenuación entre sensor emisor y receptor y por lo tanto, mayor deterioro del material. Destacan en HB0 los puntos centrales de las vigas VP3 y VP5 alcanzando una ratio hasta 0.57. En el caso de HB5, se observa una gran diferencia entre los puntos de las vigas VP2, VP5 y VP6, destacando VP10 la cual arroja en P1 el mayor valor de la estancia y en P3 el menor valor, siendo además muy similar a los valores de HB0-VP2. De la viga HB5-VP10 se extrajo el microcore con un canal provocado por carcinoma, pudiendo ser la presencia de esta la causa de esta gran disparidad entre los 3 puntos. Los valores de las vigas de HB3 se encuentran en la media del resto de estancias, claramente destacando el punto 3 de VP3, pudiendo asociarse a un deterioro del material en dicha zona.

Figura 45. Velocidad transversal. Izq.: HB1. Der.: HB3. Centro: HB5. Línea roja: valor medio de vigas interiores.

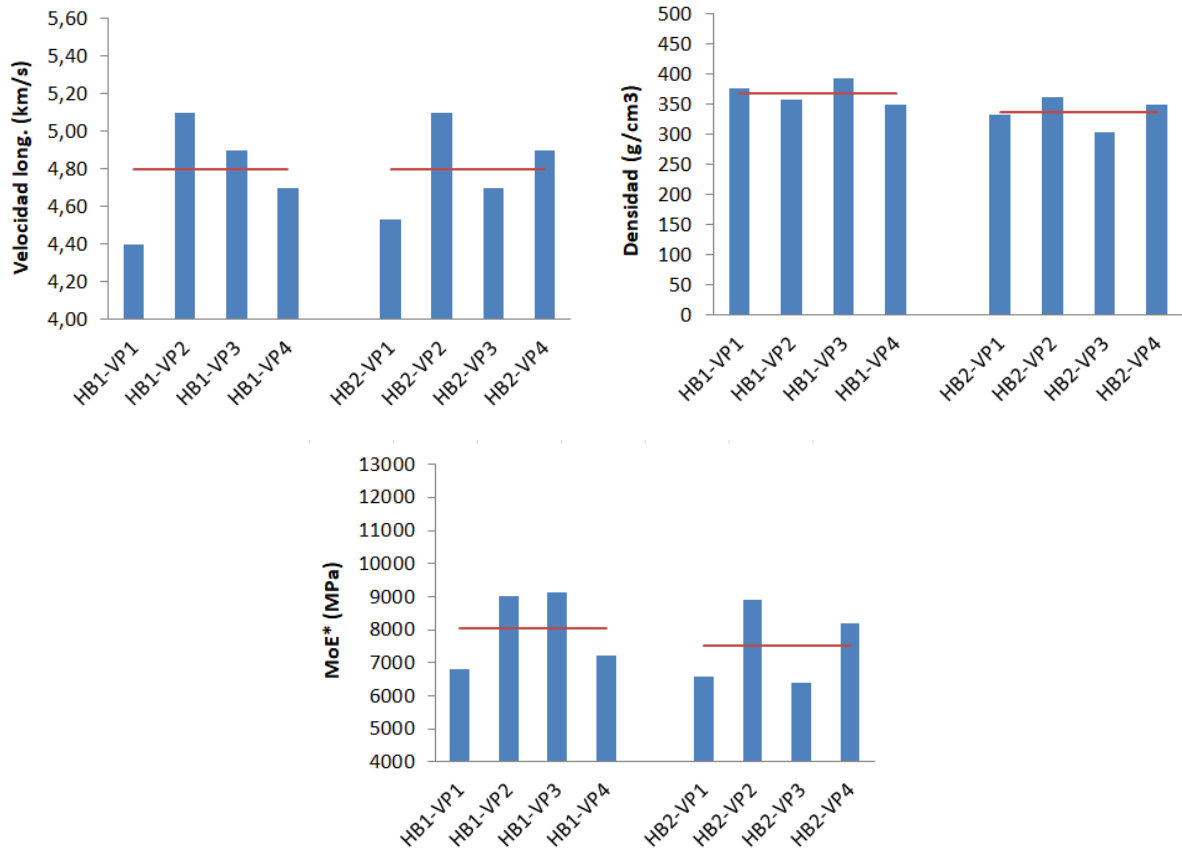
En cuanto a la velocidad de transmisión se puede observar como las vigas VP1 de cada estancia son las que presentan menor velocidad (4,4 y 4,53 km/s respectivamente), debido a que son las que se encuentran en los extremos y por lo tanto presentan un mayor deterioro debido a los esfuerzos que deben soportar por parte del empuje del muro, por el contrario se aprecia la mayor velocidad en las vigas colindantes a estas, ya que únicamente soportan esfuerzos de tracción. La velocidad en ambas habitaciones fue ligeramente inferior en comparación con las vigas de la planta 0, así como la humedad, siendo un 1% inferior en el caso de la planta 1, esto puede deberse a la diferencia de altura existente entre ambas plantas.

Analizando el módulo de elasticidad, hay tres vigas que arrojan un MoE de en torno a 9000 MPa (siendo valores cercanos a la media de 9063 MPa de la planta 0), sin embargo el resto de vigas presentan valores de MoE muy inferiores entre los 6400-8200 MPa. Este bajo módulo elástico puede asociarse a una peor calidad de la madera, así como a un mal encastramiento en la cabeza de las vigas. Al igual que en la PL0, la correlación de humedad presenta la misma tendencia puesto que las habitaciones son colindantes y la inspección se realizó en las mismas condiciones de temperatura y humedad ambiental.

Figura 47. Izq.: Velocidad longitudinal. Der.: Densidad. Centro: MoE\*. Línea roja: valor medio de vigas interiores.

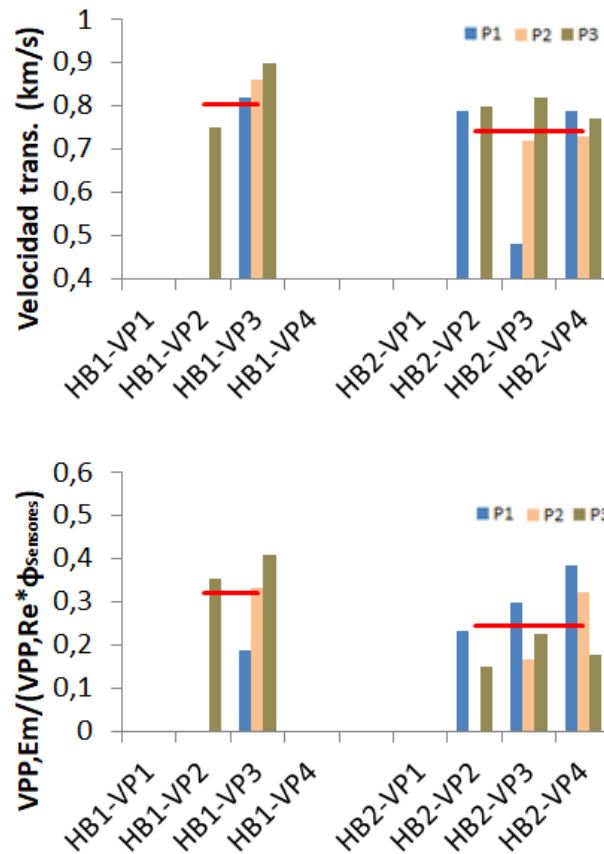
Los valores de velocidad son relativamente homogéneos en todos los puntos, exceptuando el punto 1 de HB2-VP3. Referente al ratio de voltajes pico, todos los valores se encuentran en torno a 0.3, valores similares a los arrojados por las vigas de la planta 0, asociándose a un buen estado de la madera en los puntos medidos.

**Figura 48.** Arriba: Velocidad transversal. Abajo: Ratio  $V_{pp,em}/V_{pp,re} * \phi_{sensores}$ . Línea roja: valor medio de vigas interiores.
